## Hydrologische Übersicht 2016

### Die hydrometrische Werkstätte

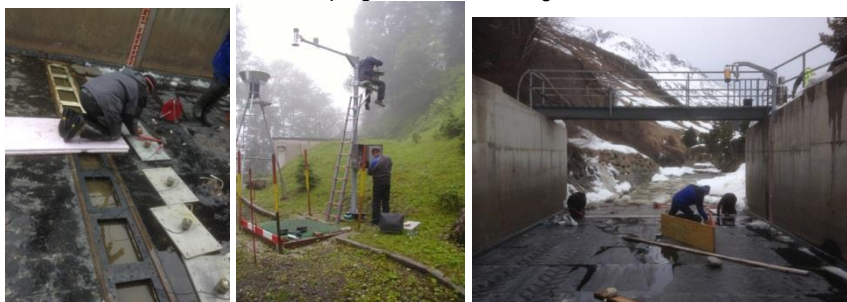
Zum Betrieb der Messstellen wird entsprechende Infrastruktur benötigt (Stromanschluss, Telefon/GPRS Netz für die Datenübertragung oder eigenständige Funkanwendungen) sowie die entsprechenden Gebäude (Pegelhaus) und hydrographisch-spezifische Messeinrichtungen und Gerätschaften sowie deren Montage in Schaltkästen, auf Messmasten oder in Grundwasserrohren.

Die konzeptionelle Zusammenstellung, Montage und Installation wird von den Technikern des Hydrographischen Dienstes bewerkstelligt.

Montagearbeiten und Reparaturen bei jeder Witterung sind die tägliche Herausforderung, die Wartung des Messnetzes und dessen Anpassung an den Stand der Technik oberstes Ziel.

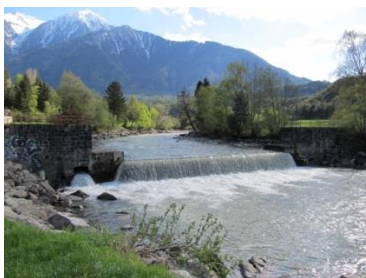
Mittels eines Einlauftrichters erfolgt im Gewässer aus der fließenden Welle die Wasserentnahme und durch Zuleitung und Absetzung im Sammelgefäß wird der Schwebstoff für die weitere Untersuchung gewonnen.

Messstelle an der Öztaler Ache

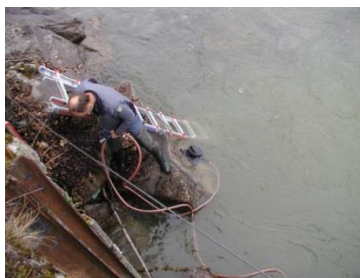
Montage des Einlauftrichters und Zuleitung (Hydrometrische Werkstätte)

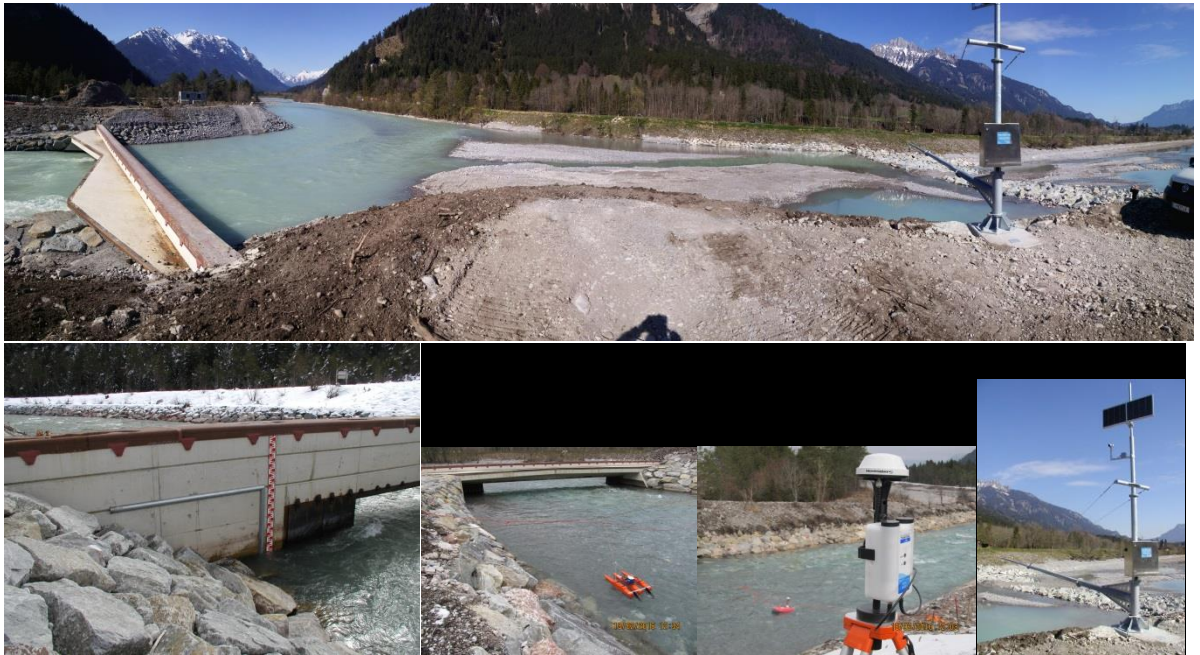
Fotos: Land Tirol; oben: Panoramabild des Lech im Bereich der Geschiebefalle  
unten von links nach rechts: Drosselbauwerk, Kalibrierfahrt (Drosseldurchfluss) mittels ADCP, GPS Station, Messmast für die Wasserstandsmessung im Einlauf zur Geschiebefalle mit Geräteträger, Solar-Stromversorgung und Videokamera

ermittelt und für die weitere Bestimmung der Durchflussmengen in der Geschiebefalle herangezogen. Im Einlaufbereich zur Geschiebefalle erfolgt ebenfalls die Registrierung der Wasserspiegellagen und mittels Videokamera kann der Zeitpunkt des Anspringens der Geschiebefalle eruiert werden. Aus der Summenrechnung der beiden Abflussäste des Lech in Verbindung mit dem stromabwärtsliegenden Pegel Lechaschau/Lech werden die abgelagerten Geschiebemengen ange-schätzt.

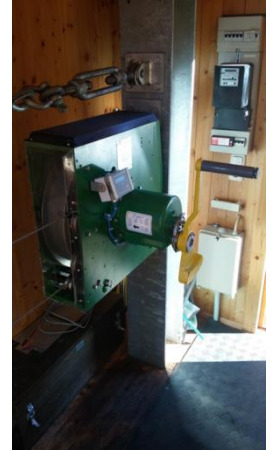
Seilkrananlagen werden benötigt, um im Messprofil von Pegelanlagen den Messflügel über das Flussbett führen zu können. Die Windeneinrichtung steuert einerseits den horizontalen Vershub des Messgerätes, andererseits bewerkstelligt die Winde das Heben und Senken des Messflügels im Gewässer. Damit kann an definierten Abschnitten im Fluss sowohl die Wassertiefe wie auch die Fließgeschwindigkeit in unterschiedlichen Wassertiefen ermittelt werden.

In regelmäßigen Abständen müssen Seilkrananlagen inspiziert und gewartet werden. Bei dieser Pegelstelle wurde die Winde adaptiert und mit einem neuen Getriebe versehen.
